# Neubau warum?

## Bauliche Fakten

Die nachfolgenden Seiten wollen aus baufachlicher Sicht Informationen zur Entscheidung der Landeskirche geben, einen Neubau auf dem Grundstück in der Stuttgarter Gänsheide zu erstellen und nicht etwa im Bestand zu sanieren. Dies wurde, wie auch eine Standortverlagerung und eine Mietlösung ebenfalls geprüft.

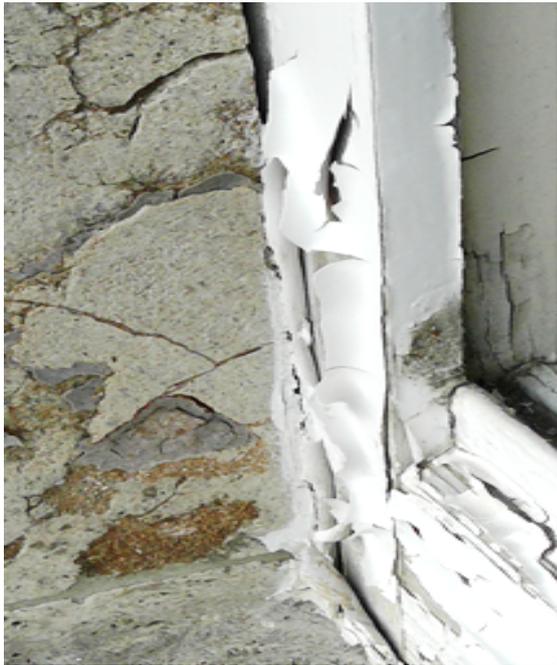
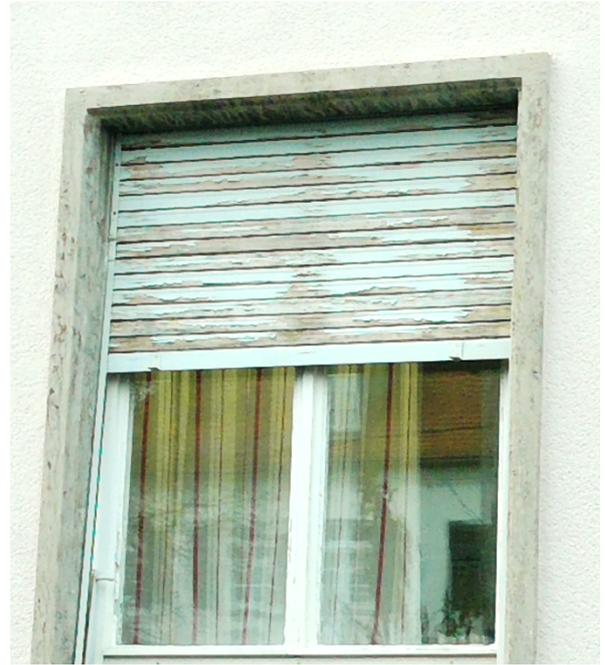
*Energetische unzureichend: Die alten Fenster  
Rollläden und Jalousien: abgenutzt*

- Fenster und Rollläden im Altbau haben die technische Lebensdauer bereits überschritten
- Fenster sind nach heutigen Maßstäben energetisch unzureichend
- Rollläden sind als Sonnen- bzw. Blendschutz für einen Bildschirmarbeitsplatz ungeeignet
- Stoffjalousien sind als Sonnenschutz nur bedingt brauchbar und haben die technische Lebensdauer überschritten

Die Fenster aus den 50er Jahren sind einschließlich der Rollläden dringend sanierungsbedürftig. Die mangelhafte Funktionstüchtigkeit ist eine latente Gefahrenquelle. Neben der altersbedingten Abnutzung entsprechen die Fenster nicht dem heutigen energetischen Standard

Folge: Die Probleme können nur durch eine Sanierung des Gesamtsystems Fassade behoben werden. Dies erfordert bereits hohe Investitionen nur für dieses Bauteil.

Die Fenster aufzuarbeiten, behebt mechanische Schwächen, bringt aber energetisch keine nennenswerte Verbesserung. Nur die Fenster zu erneuern macht wegen der bauphysikalischen Zusammenhänge keinen Sinn, es müsste eine Lösung für das Gesamtsystem „Fassade“ gefunden werden. Eine solche Gesamtlösung hätte schon allein aufgrund der Anzahl der Fenster und der Länge der Fassadenabwicklung einen hohen Investitionsbetrag erfordert.

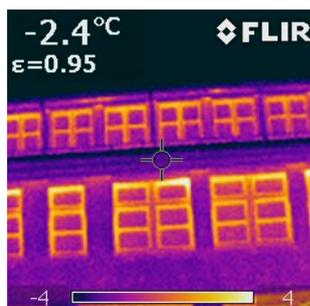
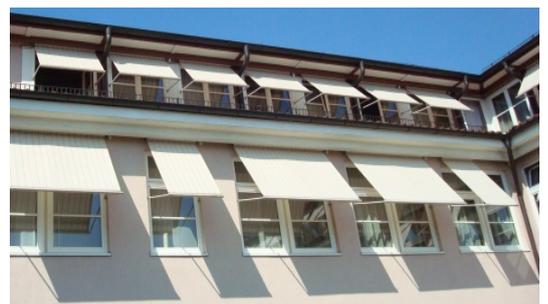
Die Aufnahme der Wärmebildkamera zeigt die Fenster über dem Haupteingang. Die undichten Rahmen sind deutlich erkennbar, hier strömt wertvolle Wärme in den Außenbereich.

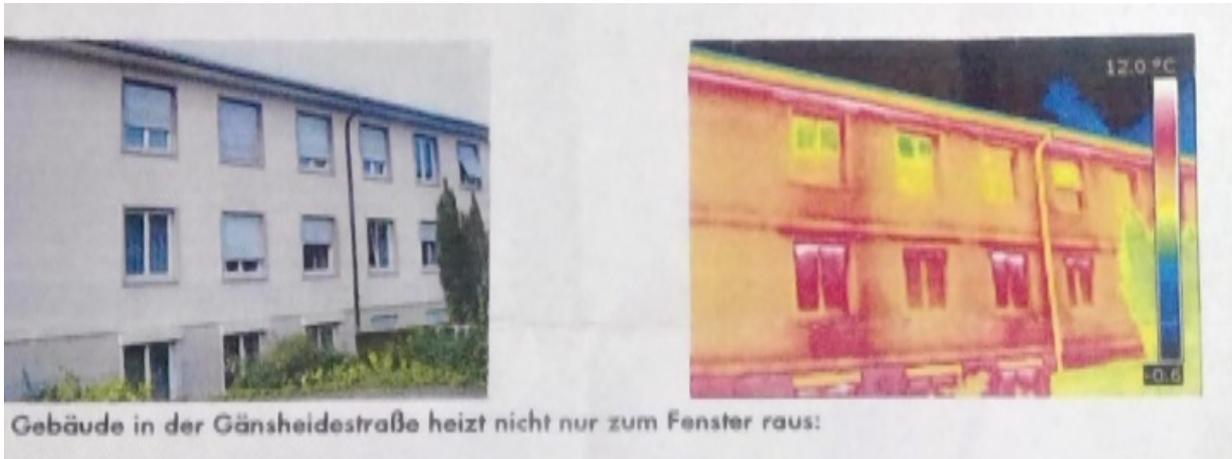
*Fassadendämmung an diesem Gebäude bauphysikalisch kritisch, energetisch dringen geboten und nur im Zusammenhang mit dem Austausch der Fenster sinnvoll*

- Fenster und Fassade müssten kurzfristig dringend saniert werden
- Verschiedene Sanierungsvarianten wurden schon vor Jahren ausgearbeitet. Kein Ansatz war überzeugend, weil immer mit Kosten im Millionenbereich verbunden, wenige energetische Verbesserung und bauphysikalische kritische Details mit der Gefahr von Schimmelbildung
- Insgesamt hohe Wärmeverluste, sehr hohe Wärmeverluste im Sockelbereich aufgrund der Natursteinverkleidung

Allein schon altersbedingt ist in den nächsten Jahren eine Fassadensanierung notwendig. An einigen Stellen fallen Putzbröckel herunter und die Farbe blättert ab.

Das weit größere Problem ist, dass es bisher keine ausreichende Wärmedämmung auf den Außenfassaden der Gebäude gibt. Die Folge sind hohe Wärmeverluste und damit unnötiger Energieverbrauch. Dach, Fassade und Fenster sind als Paket zu sehen und sollten zusammen erneuert werden.

Bei der Planung wurde schnell klar, dass eine Sanierung dieser Bauteile keine zufriedenstellenden Ergebnisse bringt. Verschiedene Modelle wurden geprüft und berechnet, am Ende war den Beteiligten klar, dass hier größer gedacht werden muss, um tatsächliche Verbesserungen zu erzielen.

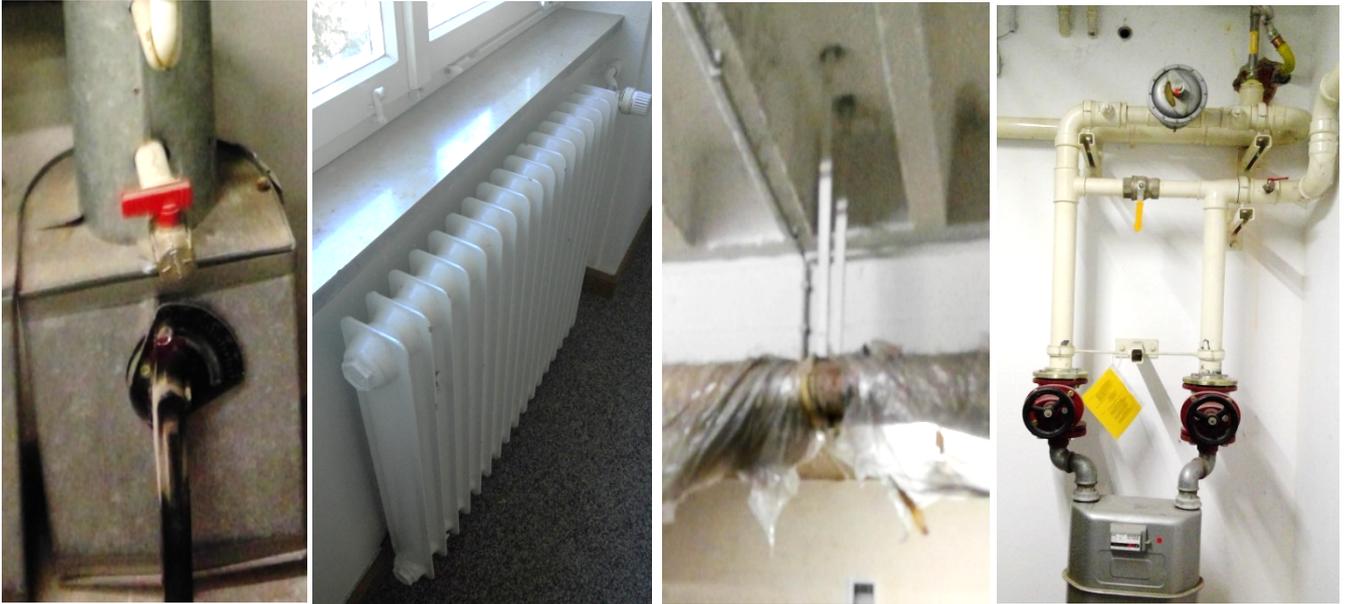
*Sauber installierte Technik aus den 50ern, kaum differenziert regelbar  
Energetisch nicht auf dem Stand der Zeit, technisch marode*

- Heizkörperzuleitungen verlaufen in der Außenwand und heizen die Wand und damit die Umwelt
- Das Material ist alt und hat trotz vorbildlicher Installation und Wartung das Ende seiner technischen Lebensdauer erreicht
- Leitungssystem ermöglicht keinen nutzungsgerechten Betrieb des Systems
- Die Dämmung ist auf dem Stand der 50er. Für eine nachträgliche Dämmung müssten die Wände aufgeklopft werden

Das Heizleitungssystem ist in einem Alter, in dem kleine Reparaturen nicht mehr helfen. Das Material korrodiert mit der Zeit. Das erhöht das Risiko von Leckagen und verringert die Durchflussmenge. Die Leitungsführung, insbesondere die in der Außenwand verlegten Verteilerleitungen, ist unter Wartungs- und energetischen Gesichtspunkten nicht sinnvoll. Ein vollständiger Austausch ist notwendig.

Folge: Das Leitungssystem für die Heizung einschließlich der Verteilungen und der „Endgeräte“ müsste vollständig erneuert werden.

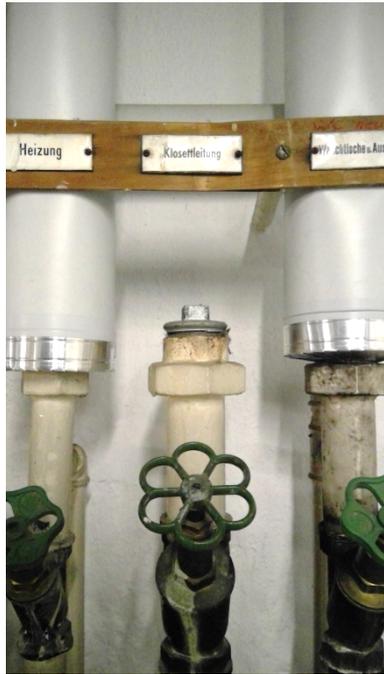
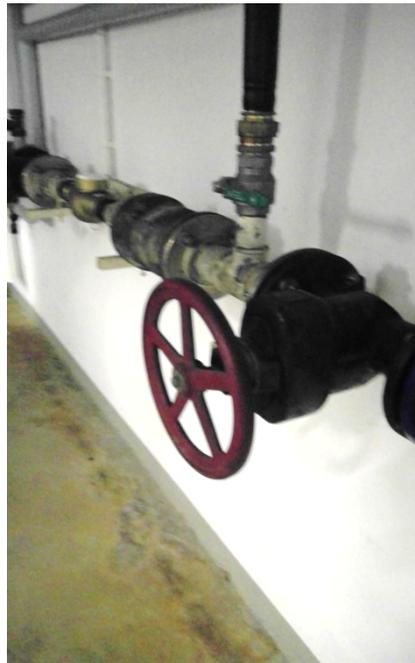
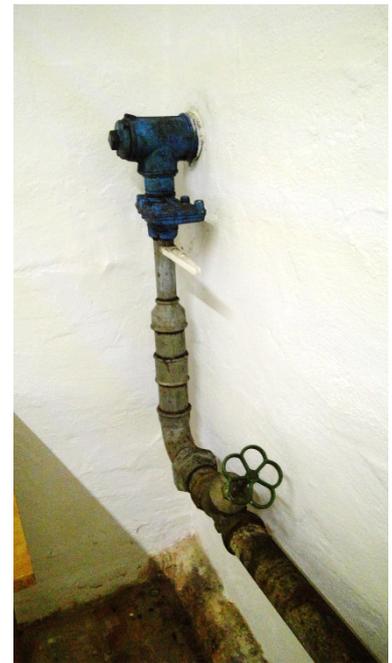
*Alte, marode Leitungen, schlechte Trinkwasserhygiene: Die Leitungen müssen erneuert werden*

- Die Nutzungsdauer der Materialien und der Armaturen im Altbau ist überschritten
- Es gibt eine Reihe von Wasserhähnen (z. B. in Büros), die selten oder nie benutzt werden. Das bedeutet viel stehendes Wasser, wodurch sich das Risiko erhöht, dass sich etwa Legionellen ansiedeln oder bilden (Trinkwasserhygiene)

Die Leitungen und Armaturen der Trinkwasserinstallation sind altersbedingt und aufgrund der chemischen Zusammensetzung des Stuttgarter Trinkwassers stark in Mitleidenschaft gezogen.

Hygienisch gesehen sind die Leitungen noch akzeptabel, aber aufgrund langer Leitungswege und Leitungen mit stehendem Wasser risikobehaftet. Die Hygiene wird auf Grundlage der Trinkwasserverordnung überwacht, indem Proben entnommen, kontrolliert und das Ergebnis dokumentiert wird. Bei einer Neuinstallation werden Ringleitungen aufgebaut, die dafür sorgen, dass es kein stehendes Wasser gibt.

Es kann aufgrund des Alters zu Rohrbrüchen und Verunreinigungen kommen. Der Austausch einzelner Teilstücke ist nicht zielführend, da die Risiken im gesamten Netz bestehen.

Das Leitungsnetz muss komplett erneuert werden, die Wände, Decken und Fußböden müssen geöffnet werden.

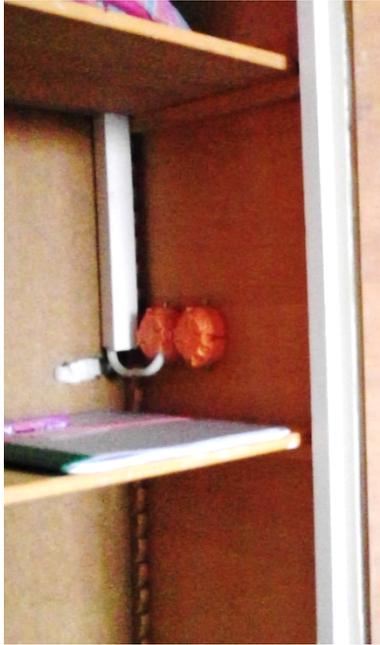
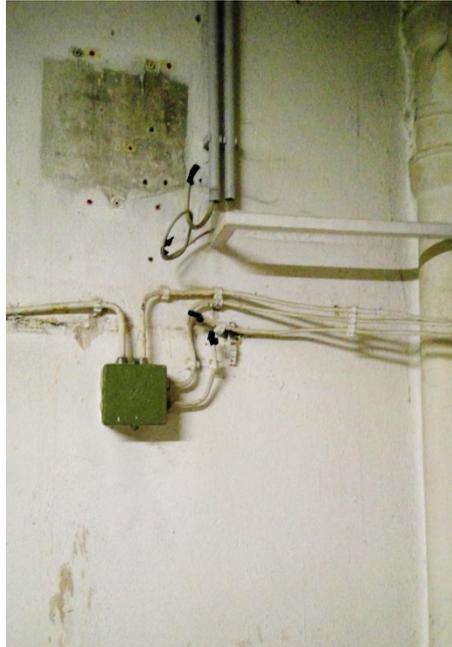
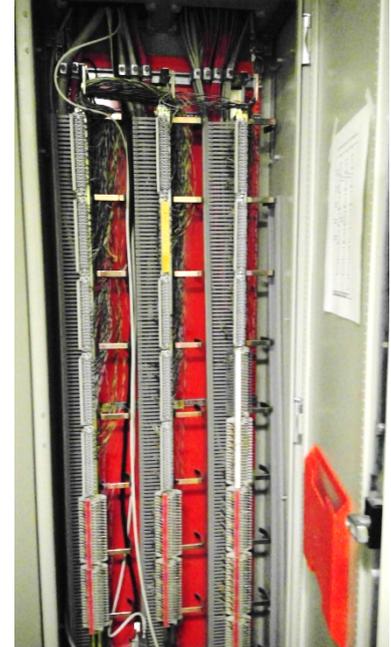
*In den 90ern fachmännisch erneuert, dennoch nicht mehr zulässig und nicht bedarfsgerecht  
Altinstallationen im UG dringend erneuerungsbedürftig*

- Viele Elektroinstallationen sind heute nicht mehr zulässig, z. B. Elektrodosen im Holzschrank
- Fehlerstromschutzschaltung (FI-Schalter) ist nicht vorhanden
- Es werden deutlich mehr Steckdosen und diese an anderen Stellen benötigt als früher. Die provisorischen Kompensationen stellen oft ein Sicherheitsrisiko dar
- Die Elektrounterverteilung kann nicht mehr erweitert werden
- Der hauseigene Trafo ist an der Leistungsgrenze und muss ausgetauscht werden.

Obwohl in den Neunzigern eine Aktualisierung der Installation erfolgte, ist aus heutiger Sicht die komplette Elektroinstallation - angefangen vom Trafo bis zum Kabel im Büro - zu erneuern. Viele Installationen wären heute nicht mehr zulässig (Verteilerdosen im Holzschrank) und entsprechen den Sicherheitsvorschriften nicht. Bisher gilt der Bestandsschutz, bei wesentlichen Veränderungen im System wären aber alle Installationen den heutigen Vorschriften anzupassen.

Unser Haus wird von einem eigenen Trafo versorgt. Auch diesen Teil der Elektroinfrastruktur hat die Entwicklung an die Kapazitätsgrenze gebracht. Die eigene Serverinfrastruktur und der Küchenbetrieb sind hier die Hauptabnehmer. Der vorhandene Trafo muss deshalb aufwändig ausgetauscht werden.

Folge: Die Leitungsführungen, Verteilerplätze und die Grundinstallation müssen neu aufgebaut werden.

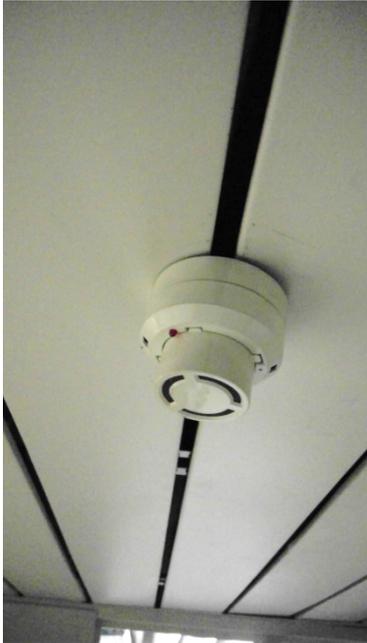
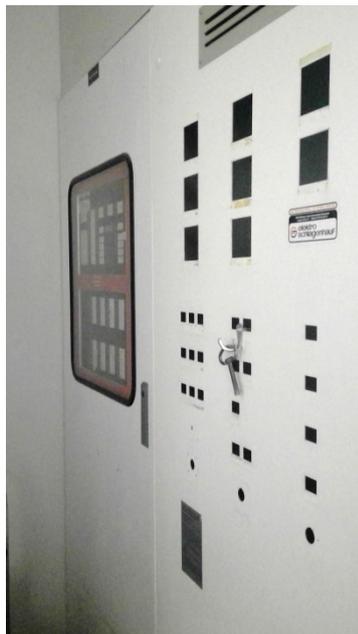
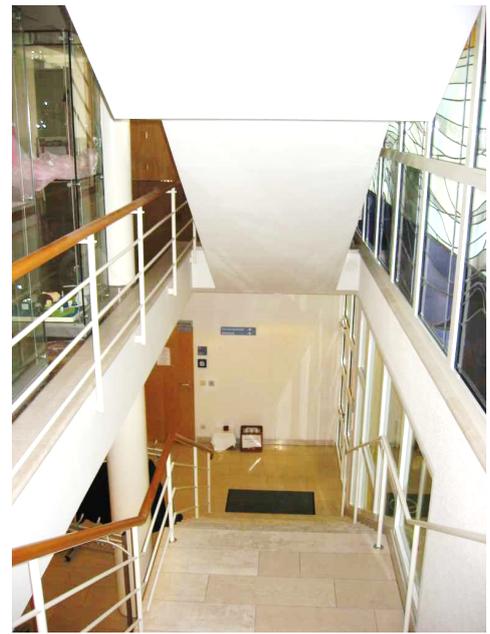
*Keine Ersatzteile für die Brandmeldeanlage lieferbar, Provisorium geht demnächst in Betrieb  
Das offene Treppenhaus hat Bestandsschutz, aber nur bis zu einem Umbau*

- Das Treppenhaus des Gebäude 6 genügt heutigen Anforderungen des Brandschutzes nicht
- Die Brandmeldeanlage ist veraltet, einige Melder sind defekt, der Ausfall wird provisorisch kompensiert, da Ersatzteile nicht mehr lieferbar sind
- Schon jetzt darf in den Stockwerken über dem Brennsaal nicht gearbeitet werden, wenn im Brennsaal die Trennwand geöffnet ist
- Gegenstände, die aus Platzmangel in den Fluren abgestellt werden, dürfen dort schon heute nicht stehen, soweit es sich um notwendige Flure handelt

Aus Sicht von Brandschutzsachverständigen ist das Gebäude 6 ein Problemfall. Nach heutiger Rechtslage ist es mit vertretbarem Aufwand nicht möglich, den Bestand so umzubauen, dass er den heutigen Anforderungen entspricht. Die Nutzung ist auf der Basis der Baugenehmigung aus den Achtzigern noch zulässig.

Die technischen Brandschutzeinrichtungen zeigen erhebliche Ausfallerscheinungen, Ersatzteile gibt es nicht mehr, der Austausch der Brandmeldeanlage, Rauchabzugs- und Türschließsysteme, Brandschutzklappen und der Personenalarmierungsanlage stehen dringend an. Ausfälle müssen durch organisatorische Maßnahmen, z. B. engmaschige Kontrollen, Rufbereitschaften usw. kompensiert werden. Solche Kompensationen sind nur für einen begrenzten Zeitraum bis zur Herstellung eines ordnungsgemäßen Zustands möglich.

Ein Austausch dieser Anlagen hat Auswirkungen auf das ganze Haus, weil die Kabel in brandgeschützten Trassen separat verlegt werden müssen.

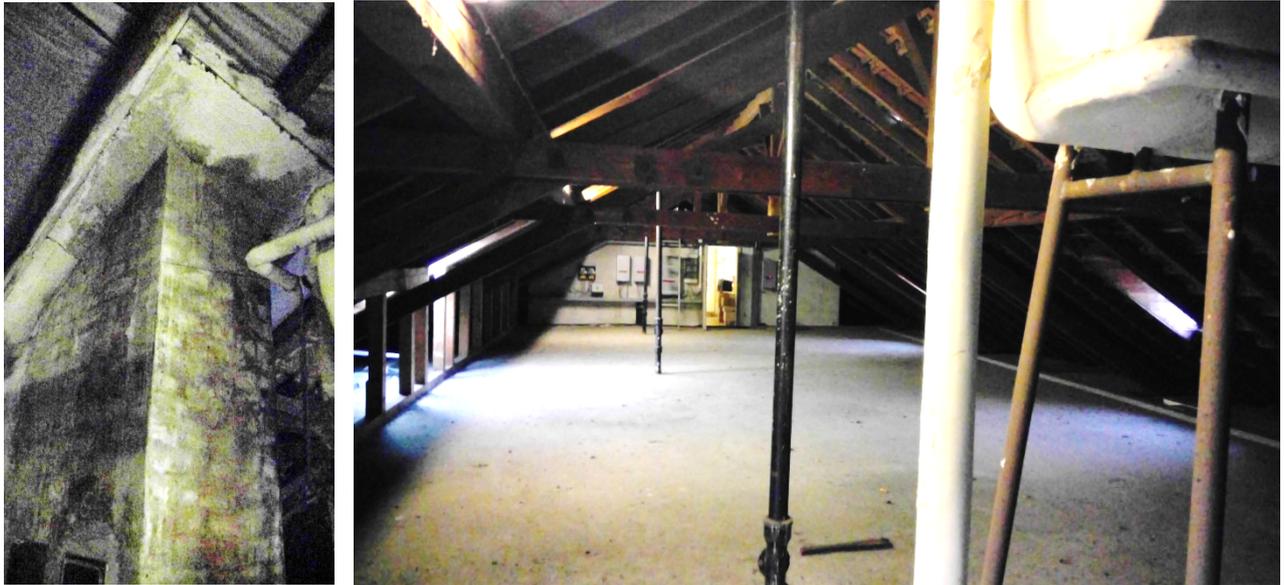
*Keine Dämmung vorhanden, Balken zu schwach, Ziegel sind zu erneuern. Wasser kommt durch die Ziegel, die ohne Unterspannbahn verlegt sind - so war es 1950 normal*

- Dächer sind nicht gedämmt, das führt zu hohen Wärmeverlusten
- Die Holz-Dachkonstruktion des Altbaus muss aufgrund des Alters zumindest saniert, wenn nicht gar komplett erneuert werden.
- Die Dacheindeckung (Ziegel) ist altersbedingt porös. Einzelne Ziegel brechen. Es kommt zu Wassereintritten

Die Dachkonstruktion im Gebäude ist altersbedingt zu erneuern, die Balken sind für heutige Verhältnisse zu schwach. Erste Ermüdungserscheinungen sind vorhanden. Eine Ertüchtigung müsste in jedem Fall erfolgen, wenn die Dachfläche noch stärker für die Nutzung regenerativer Energie in Anspruch genommen werden soll.

Die Ziegel sind durch Witterungseinflüsse stark belastet. Sie sind porös und brechen bereits heute laufend. Sie sind damit eine latente Gefahrenquelle. Durch die auf einer Dachseite angebrachte Fotovoltaik-Anlage können die Veränderungen zudem nicht optimal beobachtet werden. Hinzu kommt, dass die Fehlstellen in der Dachdeckung gleichzeitig auch Leckagen sind, durch die Wasser eindringt. Daher muss auch die Dachdeckung erneuert werden.

Folge: Fotovoltaik-Anlage muss abgebaut und die Dacheindeckung erneuert werden. Durch die neu einzubringende Dämmung können Folgemaßnahmen notwendig werden, dies gilt auch, falls in den Dachbalken Schadstoffe (Holzschutz) gefunden werden.

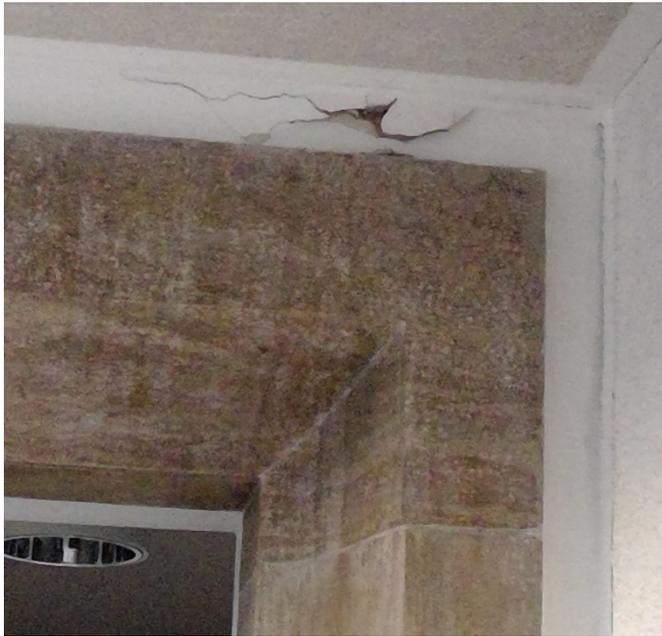
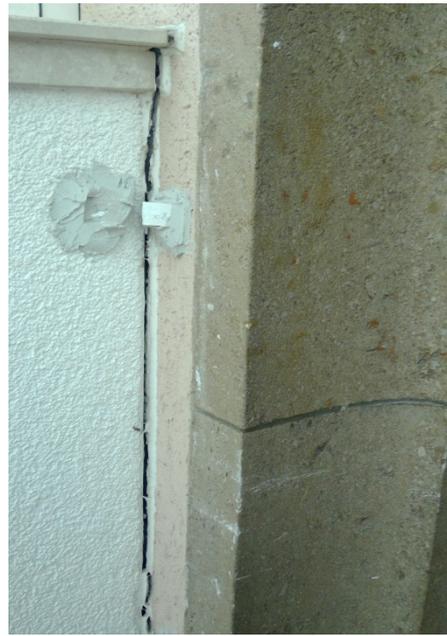
*Besonders an den Verbindungen der Gebäudeteile bilden sich Risse, im Gebäude wölbt sich an manchen Stellen der Fußboden: weitere Risse kommen dazu*

- Die Gebäude bewegen sich im Verhältnis zueinander. An verschiedenen Stellen treten Risse und Abplatzungen auf
- Zwar besteht keine Gefahr für die Standfestigkeit, es kann an diesen Stellen Wasser eintreten, Leitungen können reißen, hohe Sanierungskosten entstehen
- Extreme Wetterereignisse verändern die Bodenstrukturen und verstärken die Bewegungen

Die Dienstgebäude stammen aus unterschiedlichen Bauzeiten und sind auf verschiedenen Bodenplatten errichtet worden. Sie haben jeweils unterschiedliche Massen und bewegen sich bei Veränderungen daher unterschiedlich.

Die Verbindungsbauwerke sind jeweils die „schwächsten“ Glieder. Daher kommt es an den Nahtstellen zu Rissbildungen und Abplatzungen.

Die meisten vorhandenen Risse sind statisch derzeit unbedenklich. Dennoch müssen Sie beobachtet werden, weil sich daraus im Sinne eines Frühwarnsystems Rückschlüsse auf den Umfang der Bewegungen ziehen lassen. Erfahrungen aus anderen Gebäuden zeigen, dass die objektiv zunehmenden Wetterextreme diese Bewegungen verstärken.

Folge: Laufende Kontrolle und ständiger Instandhaltungsaufwand

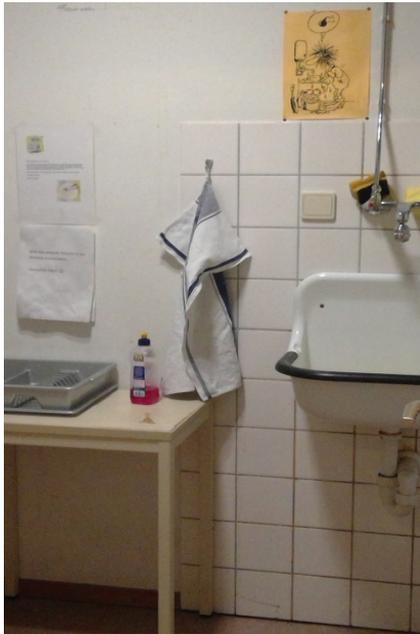
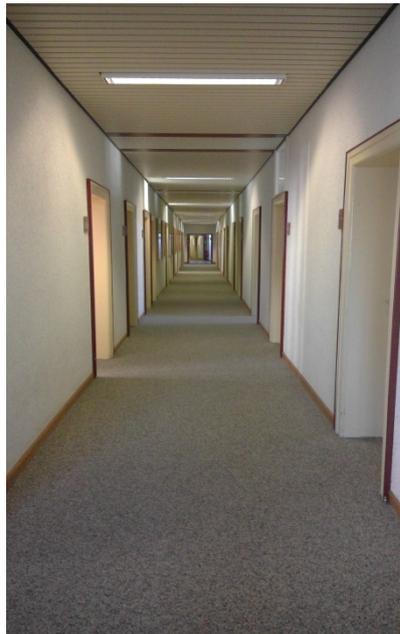
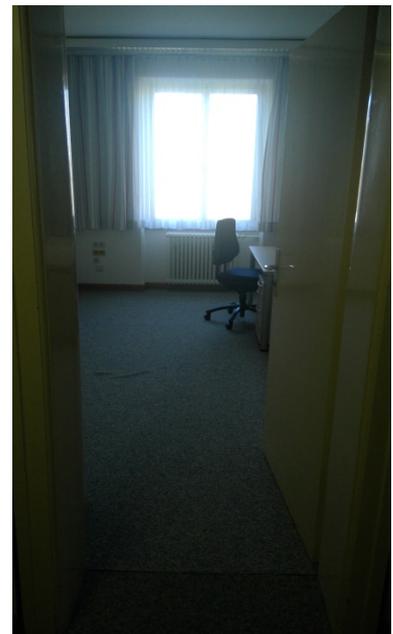
*Gebäude ermöglichen keine Flexibilität für moderne Arbeitsplatzgestaltung*

- Keine Flexibilität des Gebäudes für notwendige, zeitgemäße Arbeitsformen
- wenig Möglichkeit für spontane, auch informelle Begegnung und Besprechung
- Hygiene- und Brandschutzproblem durch dezentral in den Fluren und Kopierräumen betriebene Kaffeemaschinen (in Ermangelung von Teeküchen)

Das statische Tragsystem der Gebäude basiert dort darauf, dass die Lasten über die Flurwände in der Mitte der Gebäude abgetragen werden (tragende Wände). Dieser Umstand macht es unmöglich, die Flurtrennwände mit vertretbarem Aufwand zu entfernen, um die notwendige flexiblere, zeitgemäße Gestaltung der Arbeitsplätze oder sozialer „Kontaktflächen“ zu ermöglichen.

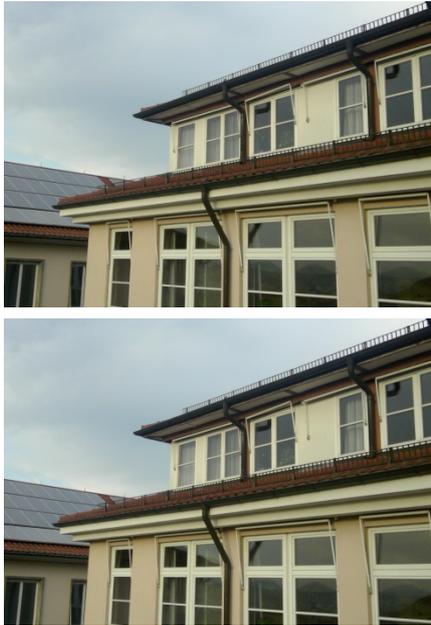
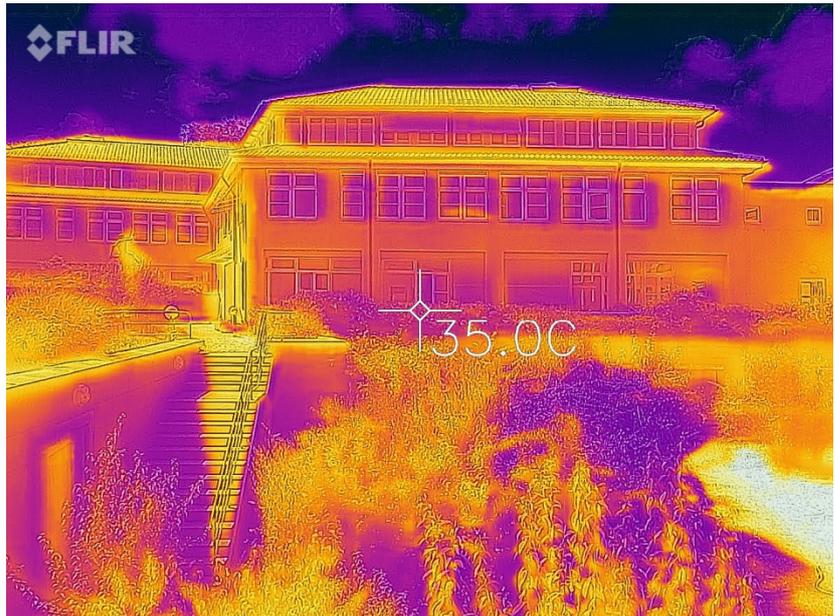
*In den Sommermonaten heizen sich die Büros unter den Dächern und auf der Südseite stark auf - die Dachform begünstigt diesen Effekt*

- In den Sommermonaten haben viele Mitarbeiter mit den klimatischen Bedingungen in den Büroräumen zu kämpfen, da die Räume überhitzen
- Da es sich dabei um ein baukonstruktives Problem handelt, müsste das Gebäude im Fall einer Sanierung an vielen Stellen aufwändig ertüchtigt werden, dennoch ist die Grundproblematik im Bestand nicht lösbar

Im neuesten Gebäudeteil macht sich vor allem bei längeren Wärmeperioden die sparsame Baukonstruktion bemerkbar. Fenster und Sonnenschutz sorgen für einen hohen solaren Wärmeeintrag. Wenig Durchzugsmöglichkeiten und eine zu geringe Baumasse verhindern eine effektive Nachauskühlung.

Da die Ursachen für die Probleme in der Baukonstruktion liegen (dünne Decken = keine Speichermassen, fehlende oder zu geringe Dämmung, Wärmeeintrag über lange Fensterbänder, nur bedingt wirksamer textiler Sonnenschutz), könnte eine Verbesserung der Arbeitsbedingungen nur über eine technische Lösung (Klimatisierung) erreicht werden. Diese wäre über die gesamte Lebensdauer mit einem erheblichen zusätzlichen Energieeinsatz verbunden. Hier würden sich die oben genannten baulichen Problemstellungen wieder negativ auswirken.
