# Neubau warum?

## Bauliche Fakten

Die nachfolgenden Seiten wollen aus baufachlicher Sicht Informationen zur Entscheidung der Landeskirche geben, einen Neubau auf dem Grundstück in der Stuttgarter Gänsheide zu erstellen und nicht etwa im Bestand zu sanieren. Dies wurde, wie auch eine Standortverlagerung und eine Mietlösung ebenfalls geprüft.

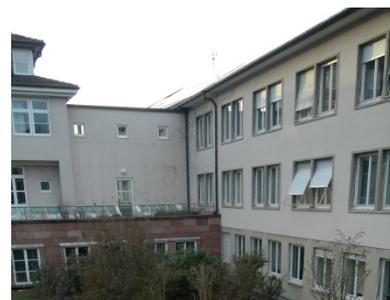
Allein schon altersbedingt ist in den nächsten Jahren eine Fassadensanierung notwendig. An einigen Stellen fallen Putzbröckel herunter und die Farbe blättert ab.

Das weit größere Problem ist, dass es bisher keine ausreichende Wärmedämmung auf den Außenfassaden der Gebäude gibt. Die Folge sind hohe Wärmeverluste und damit unnötiger Energieverbrauch. Dach, Fassade und Fenster sind als Paket zu sehen und sollten zusammen erneuert werden.

Bei der Planung wurde schnell klar, dass eine Sanierung dieser Bauteile keine zufriedenstellenden Ergebnisse bringt. Verschiedene Modelle wurden geprüft und berechnet, am Ende war den Beteiligten klar, dass hier größer gedacht werden muss, um tatsächliche Verbesserungen zu erzielen.

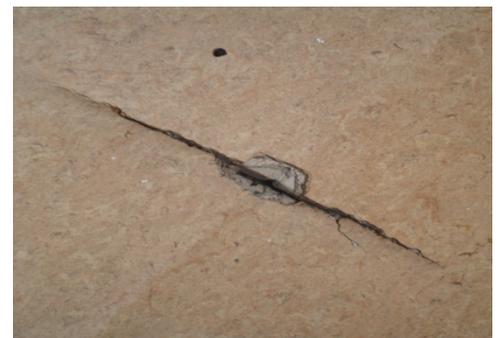
Die Verbindungsbauwerke sind jeweils die „schwächsten“ Glieder. Daher kommt es an den Nahtstellen zu Rissbildungen und Abplatzungen.

Die meisten vorhandenen Risse sind statisch derzeit unbedenklich. Dennoch müssen Sie beobachtet werden, weil sich daraus im Sinne eines Frühwarnsystems Rückschlüsse auf den Umfang der Bewegungen ziehen lassen. Erfahrungen aus anderen Gebäuden zeigen, dass die objektiv zunehmenden Wetterextreme diese Bewegungen verstärken.

Daneben sind die Risse eine laufende Aufgabe für den Bauunterhalt. Durch sie kann Wasser eindringen, das dann zu Folgeschäden führt.
